# Výzvy blízké budoucnosti: Domy s nulovou spotřebou energie

Ing. Jiří Veselý  
energetický poradce **E**nergy **C**entre České Budějovice

České Budějovice, 9.11.2012

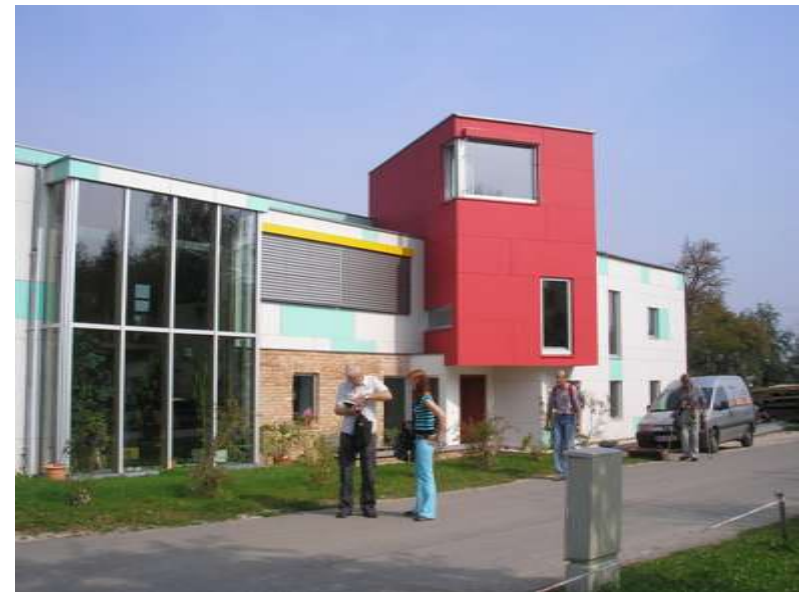
- zajímavý příklad rekonstrukce selského statku na pasivní dům
- architektonické řešení a „využití“ high-tech materiálů (Dipl. arch. A. Fürstenbergera z Vídně předkládá zcela moderní architekturu)
- jeden ze dvou objektů v rámci EU, kde byla v tak velké míře použita vakuová izolace a prvním tohoto druhu v Rakousku

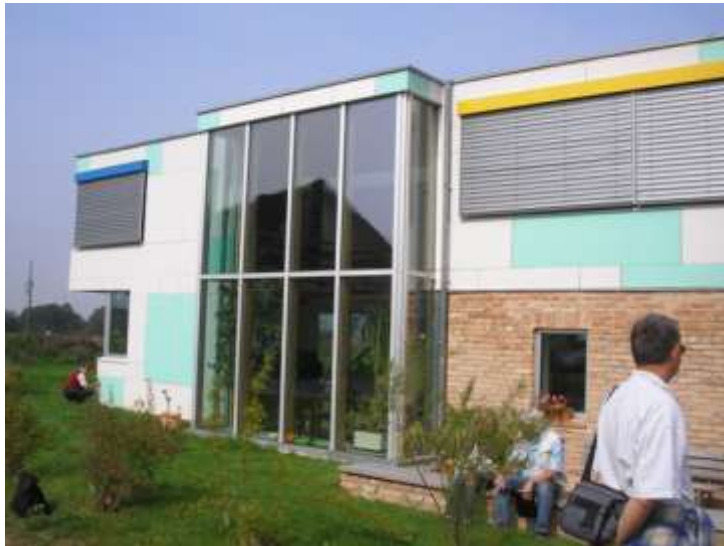
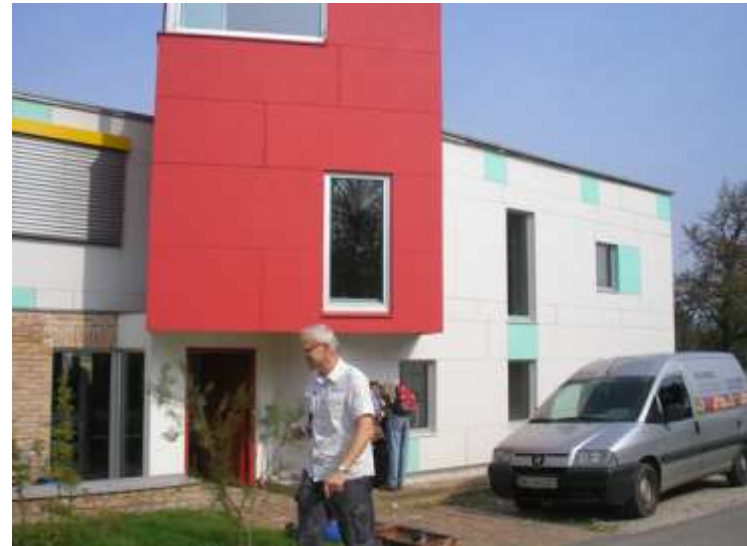
- dům se nachází v rozptýlené venkovské zástavbě
- původně se jednalo o zemědělskou usedlost z 19.století
- sestávala z obytného dvoupodlažního stavení, na které navazoval protáhlý objekt stájí
- v nové koncepci je ponecháno jádro obytné části
- objekt stájí z většiny zbourán a nahrazen novou dvoupodlažní dřevostavbou

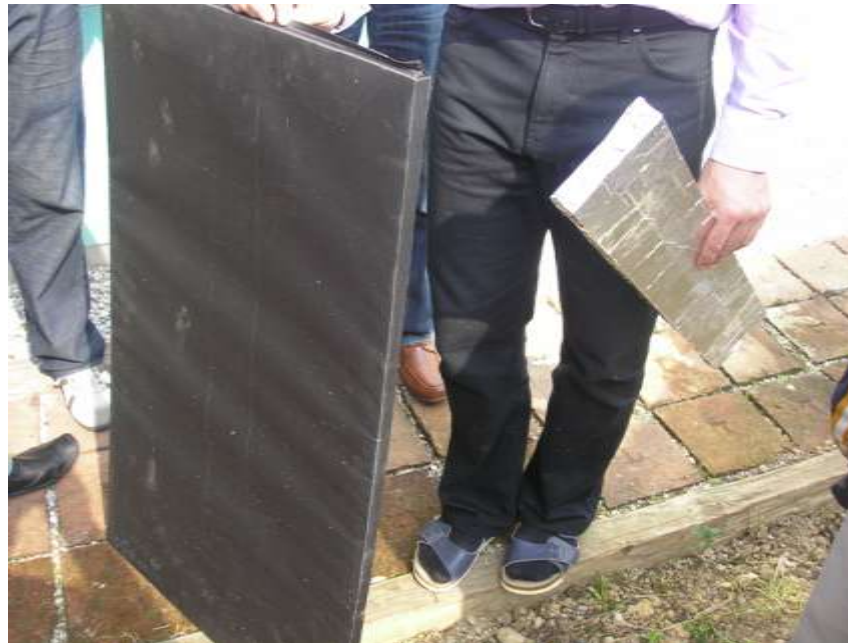
Desky vakuové izolace jsou velmi náchylné k poškození, jejich montáž vyžaduje značnou opatrnost.

(pyrogenní kyselina křemičitá v metalizované fólii)

- v jednom objektu se setkáváme se dvěma konstrukčními typy fasády
- konstrukční rozmanitost domu umožnila vyzkoušet použití vakuové izolace pro různé technologie montáže.

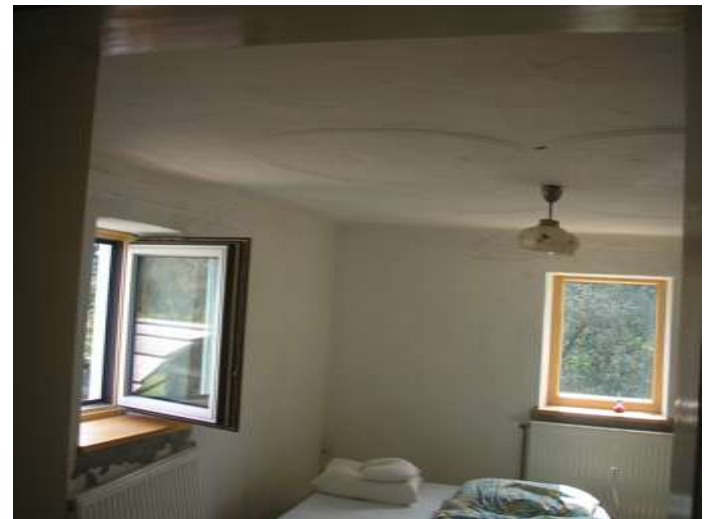
V případě zděné stěny původního stavení o tloušťce 50 cm by použití klasické izolace z minerální vlny a fasádního obkladu znamenalo navýšení celkové tloušťky zdiva na téměř 90 cm.

Skladba při použití vakuové izolace na staré zdivo:

- ochranný obklad původního povrchu - do 5 cm
- vakuové desky 30 mm slepené s OSB deskou osazované na speciální úchyty
- minerální izolace 6 cm s protivětrnou fólií
- provětrávaná mezera a fasádní obklad z OSB desek na latě (OSB desky jsou upraveny speciálním nátěrem pro použití v exteriéru)

Celková tloušťka stěny po zateplení je tedy kolem 72 cm.

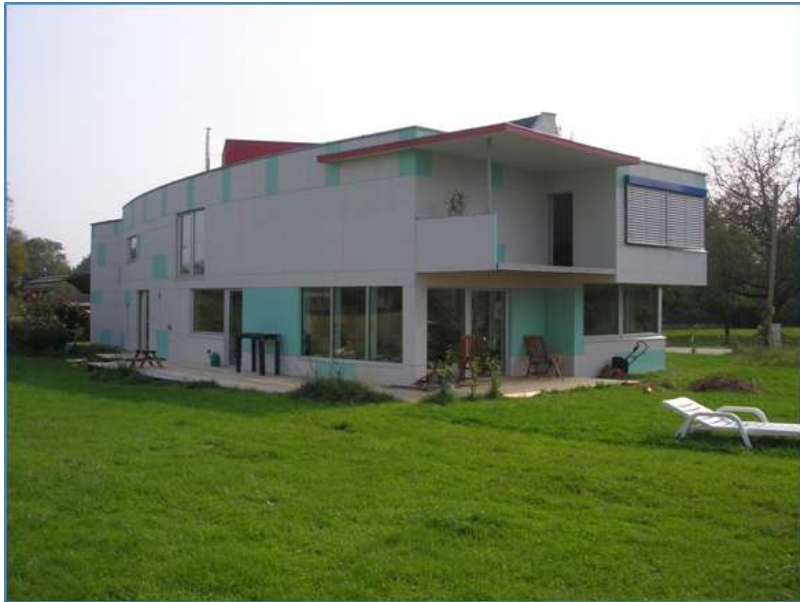
Použití minerální vaty ve skladbě bylo zdůvodněno úsporou nákladů. Zvětšení tloušťky desky vakuové izolace o další 1 cm by znamenalo navýšení ceny o 100 € /m<sup>2</sup>. Velké úspory se dosáhlo použitím OSB desek na fasádu, kde cenu desky společně s nátěrem uváděl stavebník 11 € / m<sup>2</sup>, zatímco obklad například na bázi vláknocementových desek by představoval náklad cca 60 € / m<sup>2</sup>.

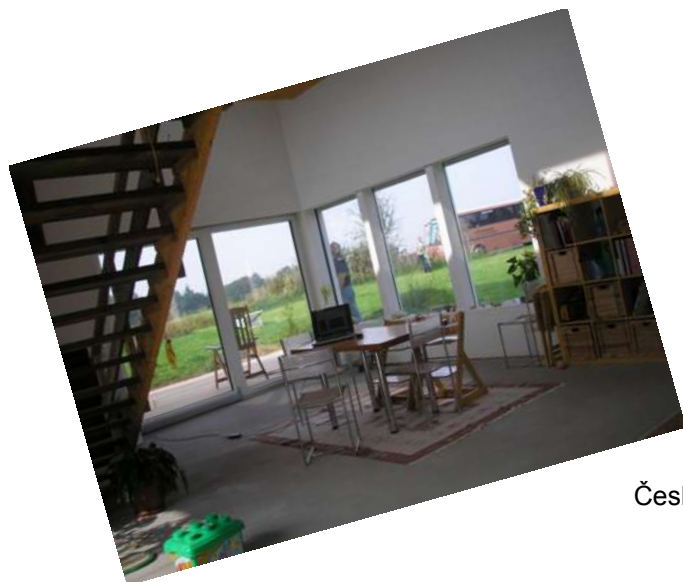
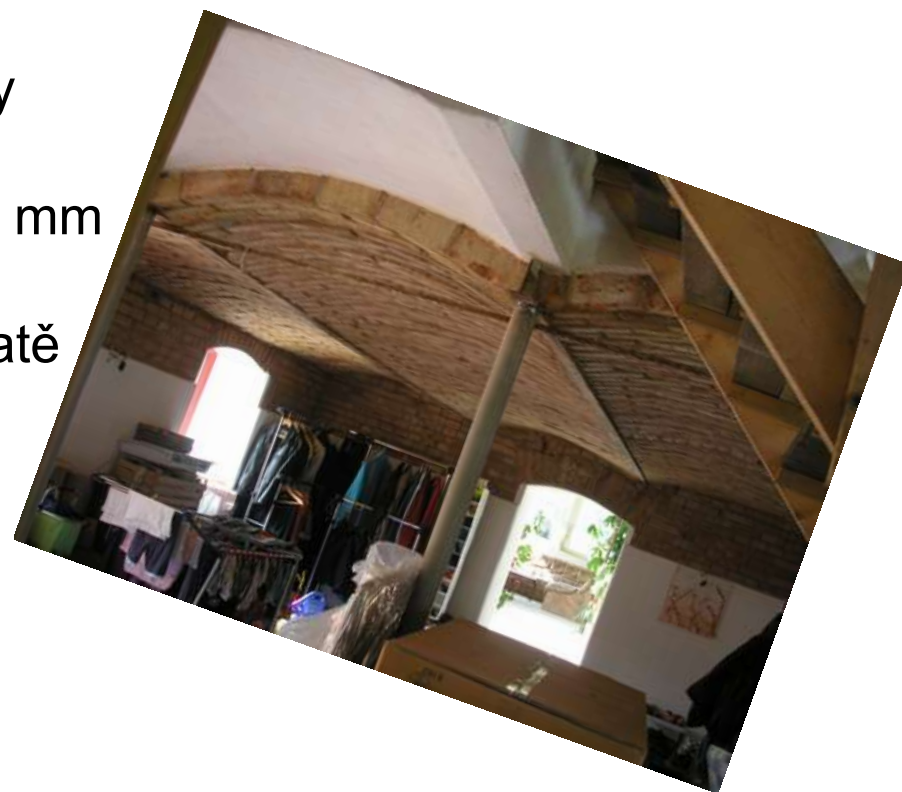
Skladba stěny dřevostavby byla řešena ve složení:

- interiérový obklad sádkartonovými deskami na latě
- dřevěná rámová konstrukce stěny vyplněná minerální vatou 16 cm
- OSB deska + vakuová izolace 30 mm
- polystyrén 5 cm
- fasádní obklad z OSB desky na latě

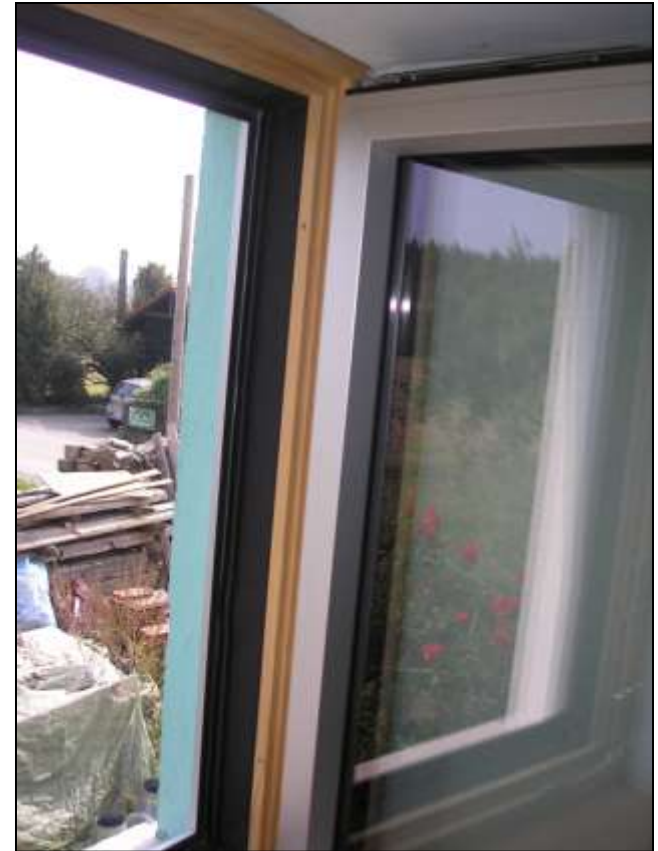
Skladba střechy dřevostavby byla ve složení:

- nosná konstrukce z lepených dřevěných desek 10 cm
- parotěsná fólie
- vakuová izolace 40 mm
- polystyrén 5 cm
- bitumenová izolace

V podlahách byly jako izolace použity desky z extrudovaného polystyrénu, okna mají rámy dřevo-hliník s izolačním 3-sklem o celkovém součiniteli  $U\ 0,7\ \text{W/m}^2\cdot\text{K}$ , některá jsou vybavena roletami.

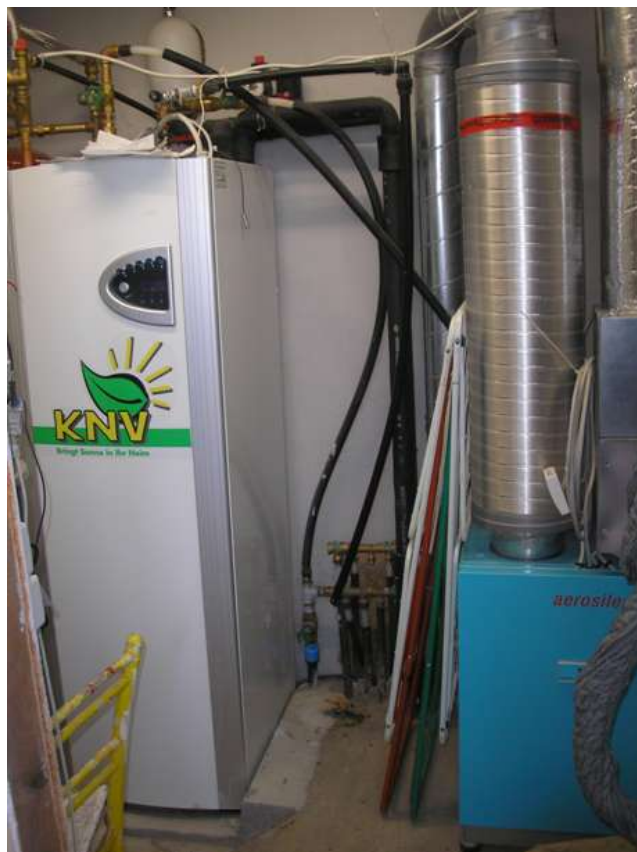
Dům je vytápěn tepelným čerpadlem, které je zdrojem tepla pro rozvod podlahového vytápění a přípravu teplé vody.

Řízené větrání je zajištěno centrální rekuperační jednotkou, přívod vzduchu ale postrádá zemní kolektor (jednotka vybavena protimrazovou ochranou s elektrickým ohřevem, který znamená výdaje za elektřinu 50 až 60 € ročně, zatímco pořízení zemního kolektoru by představovalo investici 5 až 6 000 €. Celkové roční náklady na vytápění domu jsou nyní 280 € při 350 m<sup>2</sup> obytné plochy).
